Թ. ԹՈՐՈՄԱՆԵԱՆ

ԷԶՄԻԱԾՆԻ ՏԱՃԱՐԸ

ՃԱՐՏԱՐԱՊԵՏԱԿԱՆ ԵՒ ՀՆԱԳԻՏԱԿԱՆ ՀԵՏԱԶՕՏՈՒԹԻՒՆ*

Թ. Թօրամանեանի

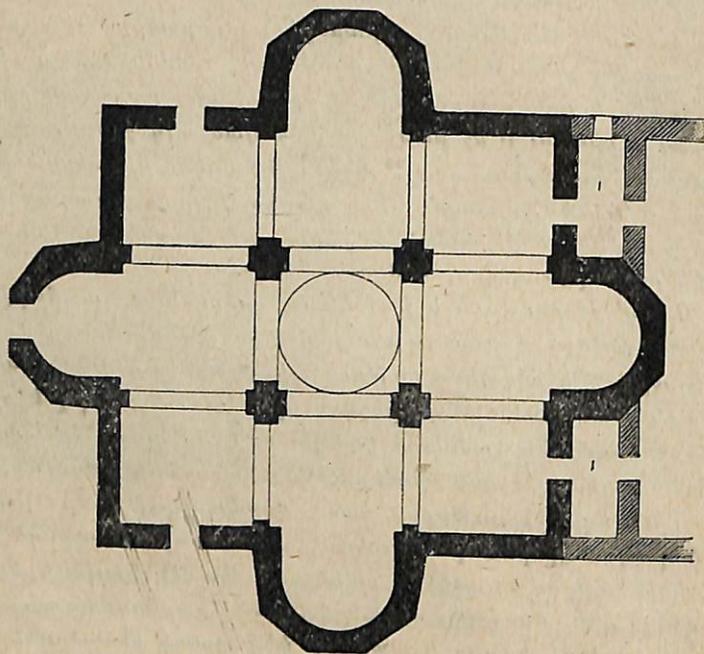
Պատկ. Գ. Այժմեան Էջմիածնի մակարդակը:

Պատկեր Գ. 1,1... թուանշանները կէտաշար գծերու վրայ frontonներու տանիքներուն զիրար խաչաձևող ընթացքը ցոյց կուտան. ուրեմն այս հաշուով գմբէթի խարիսխն ալ պէտք է որ 11,14 լայնութիւն կամ տրամագիծ ունենայ, որով կստացուի մօտաւոր համեմատական չափ հայկական ոճի լայնանիստ գմբէթներու հակառակ այժմեան զգալի կերպով նեղցած տրամագծին: Այս անվիճելի կանոնին հետ համեմատելով այսօրուան խառնաշփոթուած մասերը, պարզ կը տեսնուի որ ոչ միայն տաճարին դուռը, այլև ներսն ալ մեծամեծ փոփոխութիւններու ենթարկուել է:

Ըստ շինարարական օրէնքի, եթէ տաճարի հիւսիսային պատի բովանդակ երկայնութիւնէն զեղջենք փոքր frontonներու գրաւած լայնութեան չափերը $7,03 + 7,03 = 14,06$ (պատկ. Ա. 7,8) (պատկ. Գ. 1,1....) մնացորդ 11,14 լայնութիւնը ամեն կողմի միջին մեծ frontonներուն լայնութեան չափը ներկայացընելէն դատ,

նաև կորոշէ գմբէթի խարիսխի տրամագծին 1) իսկական սահմանը. որովհետև այս լայնութիւնն է որ տանիքի միջոցաւ հիւսիսէն հարաւ, արեւելքէն արեւմուտ երկնաւորով խաչաձևուելէն յետոյ (պատկ. Գ. 2,2...) մէջտեղը կազմուած քառակուսիին վրայ միայն կը հանգչի գմբէթը (պատկ. Գ. 3,3...): Այս լայնութեան մէջ կը գտնուի նաև frontonները կազմող պատերուն թանձրութիւնները: (Պատկ. Գ. 4,4): Հետևաբար տաճարի մէջ գմբէթակիր մեծ սիւներու դասաւորութեան սահմանն ալ պիտի լինի այս 11,14 լայնութեան մէջ (պատկ. Գ. 5,5...)

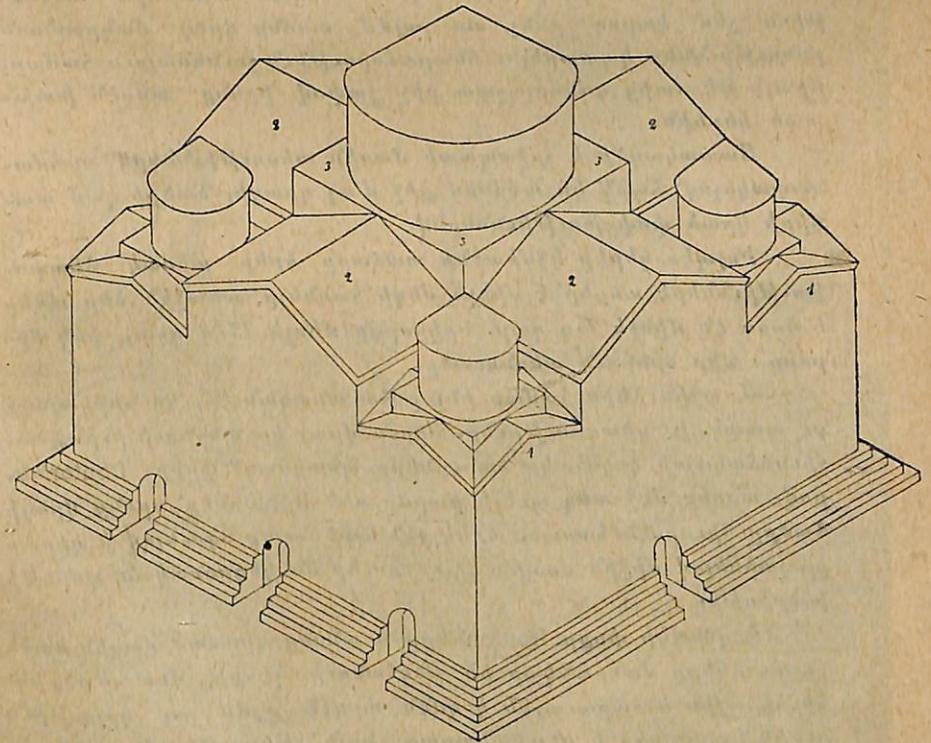
Պատկ. Է. Էջմիածնի տաճարի սկզբնական տեսքը հիւսիս-արեւմուտքից

Գաղափարական perspective գծուած է. պատկերը, որ ըստ իմ ենթադրութեան էջմիածնի հին ձևն է, միջին corniche-ը չեմ դրած, որովհետև հայ ճարտարապետութեան ամբողջ տեղութեան շրջանին մէջ երբէք չէ ընդունուած շէնքին կէս բարձրութենէն corniche-ով շրջապատելու ոճը, ինչպէս տեսանք էջմիածնի մէջ ալ absideներու յաւելման ժամանակ պատշաճութեան համար ապամայ դրուած են անոնք:

Առաջին ձևին համար ինչոր հաւանական էր, կը ներկայացնէ պատկ. է. գծագրութիւնը, որուն վրայ կը տեսնուի իւրաքանչիւր ճակատի կողմնակի կտուրները պսակուած փոքր frontonներով, ասոնց մէջ տեղ աւելի բարձր մեծ frontonներ՝ որոնց վրայի ծածքը հիւսիսէն հարաւ, արևելքէն արևմուտք ձգուելով և զիրար խաչաձևելով միջին մասին վրայ տուեր են կեդրոնական գմբէթի խարխախը:

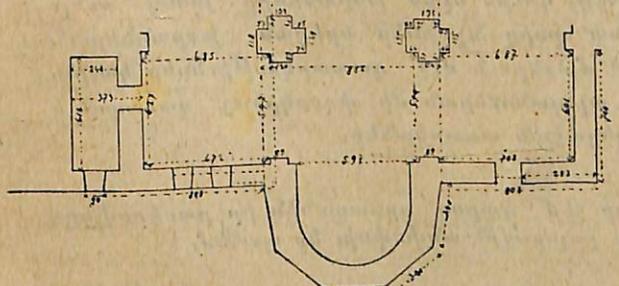
Պատկ. Ժ. էջմիածնի տաճարի հին տեսքը՝ հիւսիս-արեւելքից եւ նրա abside-ի մասի մակարդակը:

Երկրորդ ձևի համար գծուած է պատկ Ժ. որուն վրայ ցոյց տուած եմ այժմեան յատակագծէն մաս մը բաղդատութեան հա-

մար. facade ին վրայ կէտաշար կը տեսնուին նախկին փոքր frontonները, որոնց վրայ յետոյ պատի հիւսուած քը շարունակուելով վերածուեր են թեք տանիքներու. այս փոփոխութիւննանշուշտ բնական հետեանքէրնակին բարդ ձևով շինուած տանիքներու պատճառած անտեղութեանց, որոնց վրայ գտնուած թեքումներ, անկիւններ և խորշեր անձրևի ջուրերուն ուղիղ ընթացքը կարգելին և վնասա-

Միջին frontonները աւելի նեղցած են ներքին փոփոխութեանէն գմբէթակիր սիւներու ստացած նոր դասաւորութեան համաչափութեամբ. adsideները դուրս ինկած և վրաները ծածկուած են կոնաձև տանիքներով: Սոյն պատկ. է. ի վրայ երևցածներէն դուրս ինչ որ կերկին այսօրուան տաճարին վրայ, ամենն ալ կը վերաբերին երրորդ ձևափոխութեան, որ կսկսի 17-դ դարէն յետոյ, որուն մասին խօսել իմ նպատակէս դուրս է:

Absideներու յաւելման ժամանակէն մնացած կայ corniche մը (պատկ. Ա. Բ. 9,9 պատկ. Դ. 3, պատկ. Ժ 1,1,) որով նորակառույց absideները պսակուելէն յետոյ, պատշաճութեան համար շրջապատեր են ամբողջ շէնքը, և շարունակութիւնը արդէն կանգուն պատերու մէջ ազուցանելու համար, ինչպէս կը տեսնուի, պատկ Ա. 10, 10, absideներու cornicheներու 1) հաւասար բարձրութեամբ քանդեր են մէկ կարգ քար, և այդ քանդուածքին մէջ cornicheները տեղաւորելէն յետոյ վրայի դատարկութիւնները լեցուցեր են 2) մանր քարերով: Ահա այս moulureները ունեցող cornicheներ գործածական են հայ ճարտարապետութեան մէջ մինչև 10-րդ դար: Իբրև վերջին նմոյշ կարելի է համարել Առաքելոց եկեղեցիի cornicheները բաւական մօտ նմանութեամբ էջմիածնի cornicheներուն:
